Marinha do Brasil – Diretoria de Portos e Costas  
Superintendência de Segurança do Tráfego Aquaviário  
Departamento de Inquéritos e Investigações de Acidentes de Navegação  
Naufrágio da embarcação “RAMCO CRUSADER”  
Relatório de Investigação de Segurança Marítima

#### **NAUFRÁGIO DA EMBARCAÇÃO “RAMCO CRUSADER”**

#### **RELATÓRIO DE INVESTIGAÇÃO DE SEGURANÇA DE ACIDENTES E INCIDENTES MARÍTIMOS**

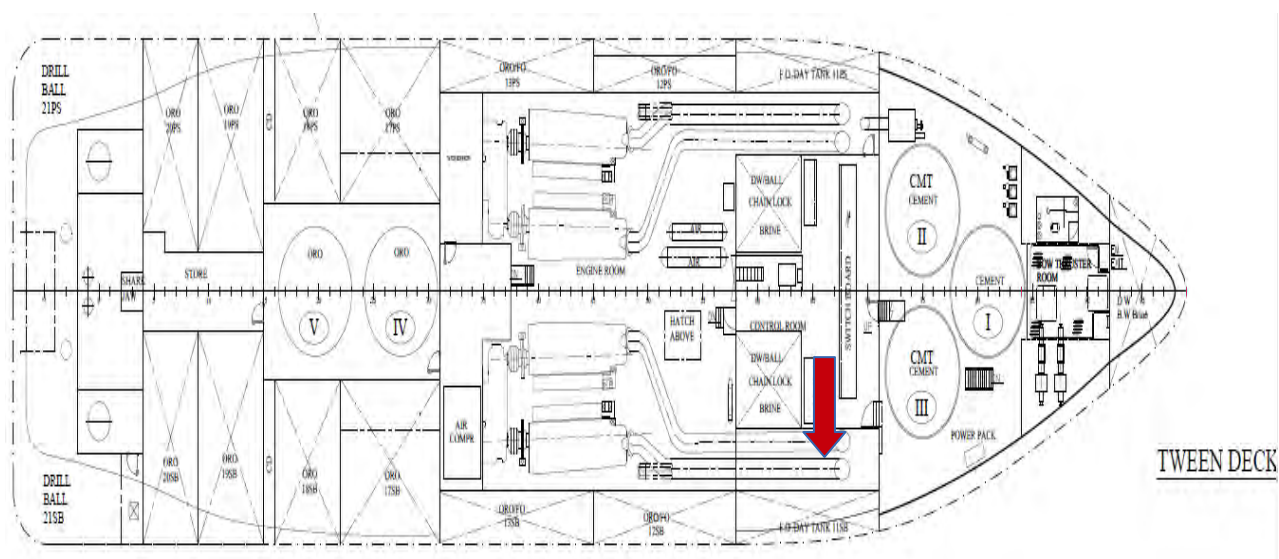
**ARRANJO GERAL:** praça de máquinas – a seta indica a área do início do incêndio.

O Chefe de Máquinas (CHM) citou que no compartimento adjacente por BE ao CCM, onde foram avistadas as labaredas, existe um tanque de óleo lubrificante para a caixa da engrenagem redutora, um tanque de expansão dos MCPs nº3 e nº4, um tanque contendo óleo lubrificante para os motores e dois tanques de serviço de óleo combustível diesel, com sessenta metros cúbicos de capacidade cada um. Também consta que o Imediato informou ao CHM que o incêndio estava fora de controle e mandou disparar o sistema fixo de CO<sup>2</sup>, conforme instrução do Comandante. Então, chamou o eletricitista para o acompanhar até o compartimento das ampolas do sistema fixo de CO<sup>2</sup>. A seguir, mandou o eletricitista verificar se havia alguém no CCM, e este, ao retornar acompanhado do Subchefe de Máquinas (2OM), informou não haver ninguém no CCM. O 2OM participou que os sistemas de ventilação e extração de ar da praça de máquinas haviam sido desligados e que os "dampers" estavam fechados, porém não sabia dizer quem foi o responsável pelo seu fechamento. Informou ainda que os acessos à praça de máquinas estavam fechados quando foi disparado o sistema fixo de CO<sup>2</sup> e que este funcionou normalmente.

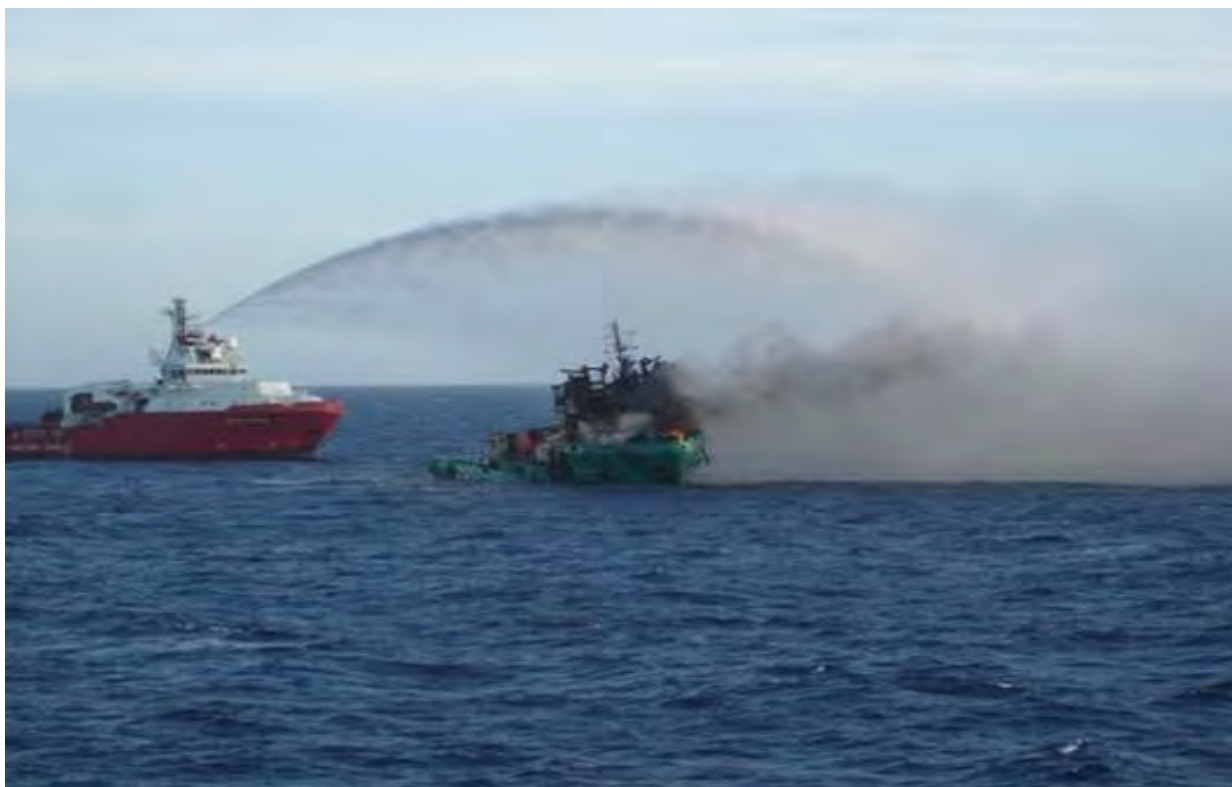
**FOTO 03:** “SKANDY ADMIRAL” combatendo o incêndio com jato d`água.

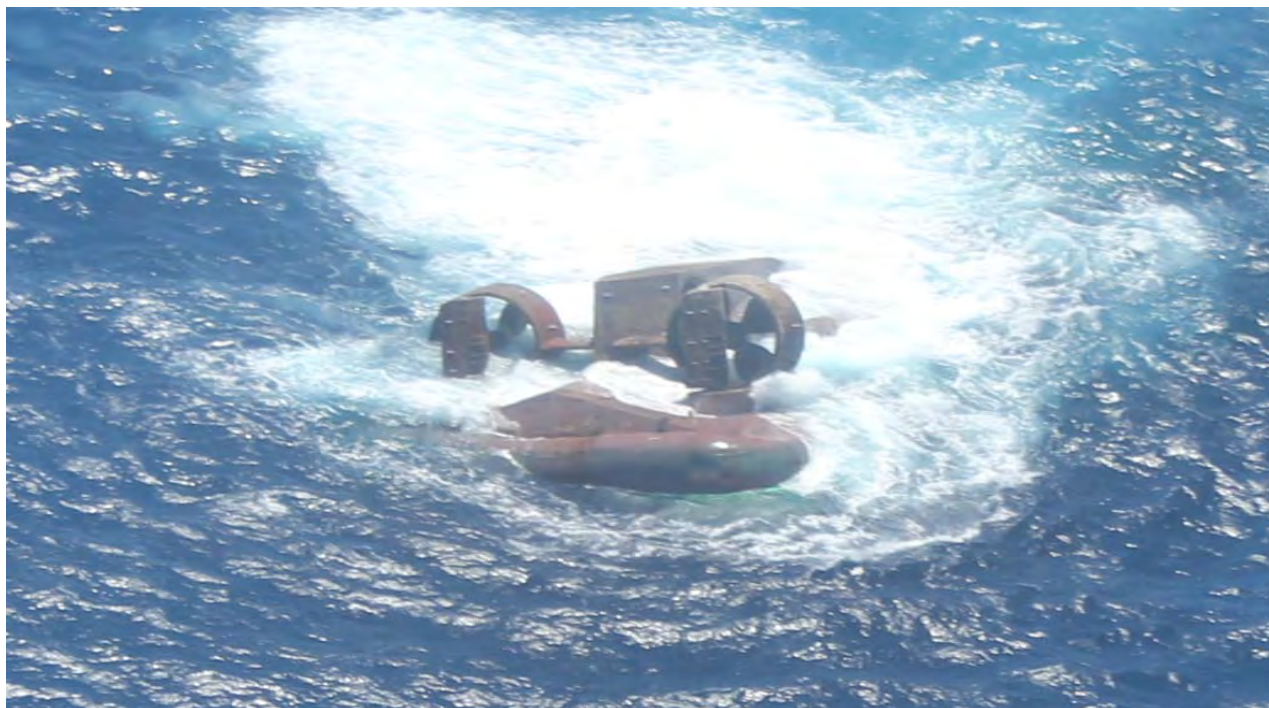
**FOTO 05:** naufrágio com o "RAMCO CRUSADER" emborcado.
